Δ/ΝΣΗ ΥΠΟΔΟΜΩΝ & ΤΕΧΝΙΚΩΝ ΕΡΓΩΝ

Πόρισμα αυτοψίας για περίφραξη 3^{ου} Γυμνασίου

Σήμερα στις 25 Σεπτεμβρίου 2023, στη Λαμία έπειτα από περιστατικό πτώσης μαθητή στο 3^ο Γυμνάσιο Λαμίας μεταβήκαμε στο χώρο του σχολείου και διαπιστώσαμε τα εξής:

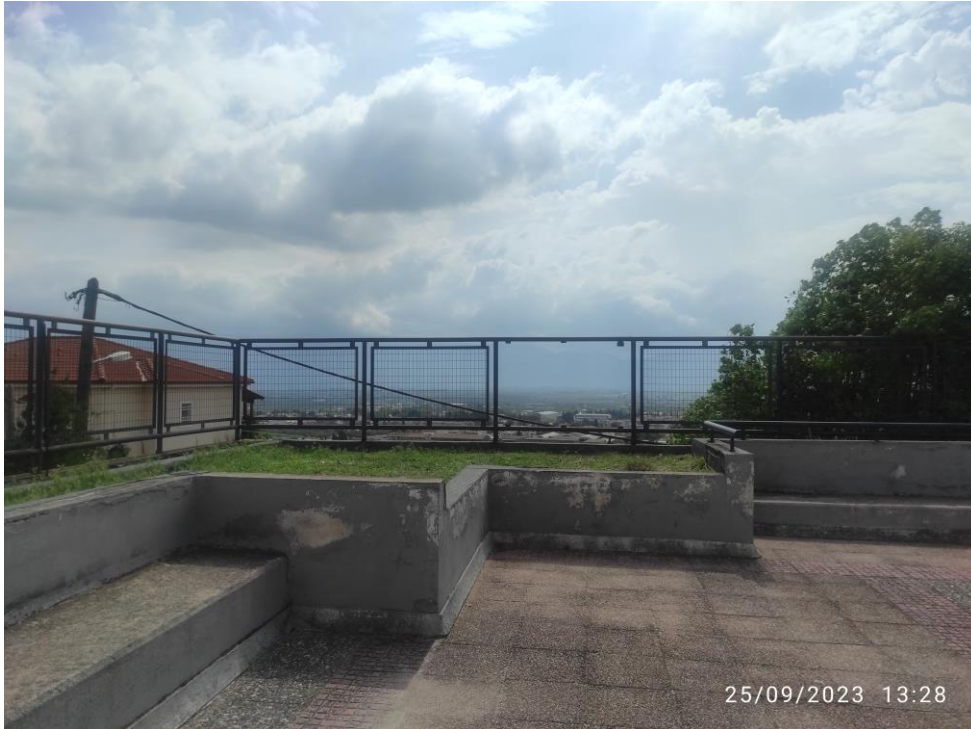
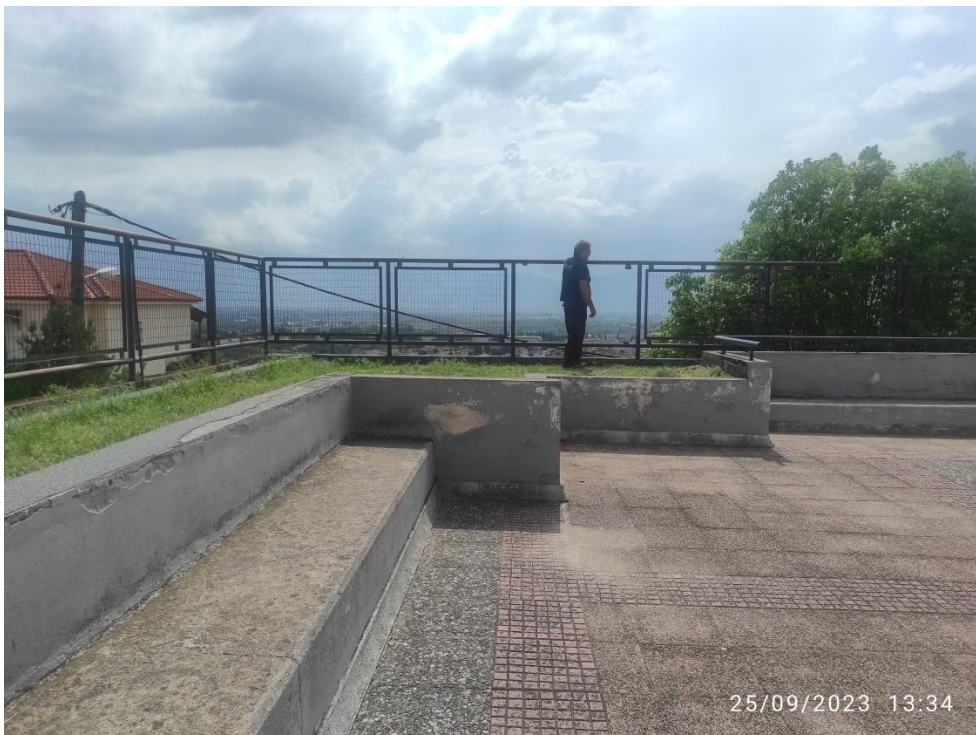
1. Ο χώρος όπου τελέστηκε το ατύχημα δεν αφορά χώρο του κυρίως προαυλίου του σχολείου. Συγκεκριμένα πρόκειται για εξωτερικό χώρο που βρίσκεται σε μεγαλύτερο ύψος 3,00 μ. περίπου σε σχέση με το κυρίως προαύλιο του σχολείου και είναι περιφραγμένος με μεταλλικά πλαίσια με πλέγμα που έχουν ύψους περί το 1,50 μ. Ο χώρος εσωτερικά και γύρω από την περίφραξη είναι φυτεμένος σε απόσταση 2,00 μέτρων περίπου και προκειμένου να μπορέσει να πλησιάσει κάποιος το σημείο αυτό θα πρέπει να ανέβει δύο βαθμίδες μεγάλες ύψους περίπου 80 εκατοστών. (βλ. Εικόνα 1 και 2)

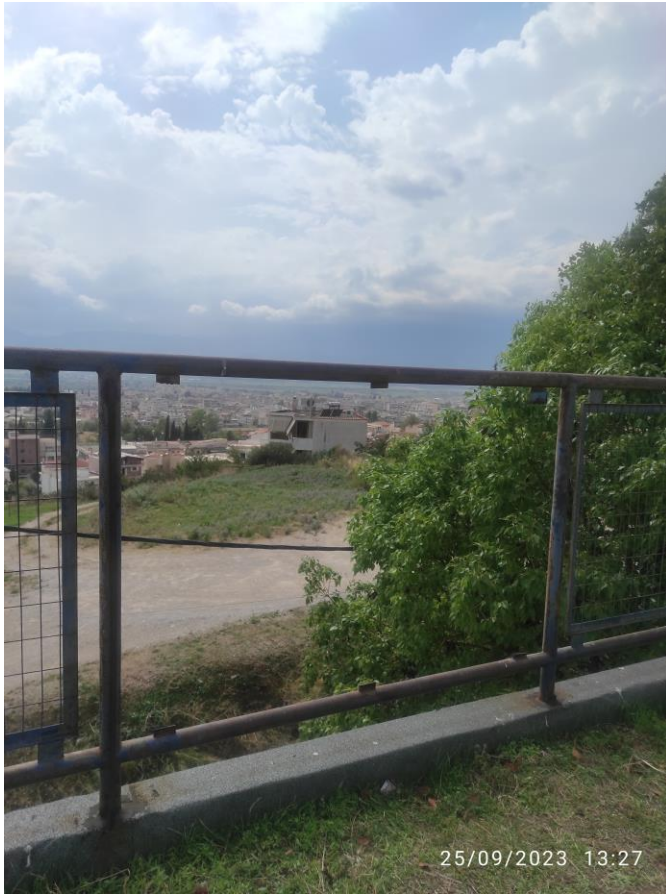
Εικόνα 3

2. Από την περίφραξη αποκολλήθηκε το εσωτερικό-κεντρικό πλέγμα ενός τμήματος, που στηρίζεται σε πλαίσιο σιδερογωνιάς. Η μεταλλική κατασκευή στο σύνολο της δεν παρουσιάζει κάποια φθορά παρά μόνο επιφανειακή οξείδωση, η οποία όμως δεν καθιστά την μεταλλική κατασκευή αποσπασμένη και μη λειτουργική. (βλ. Εικόνα 3).

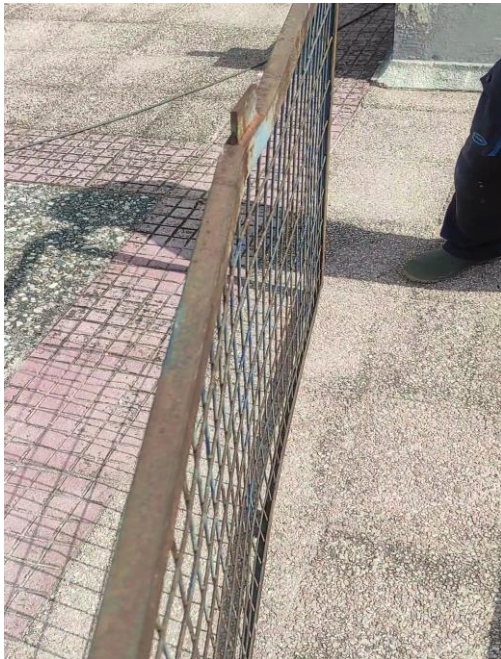
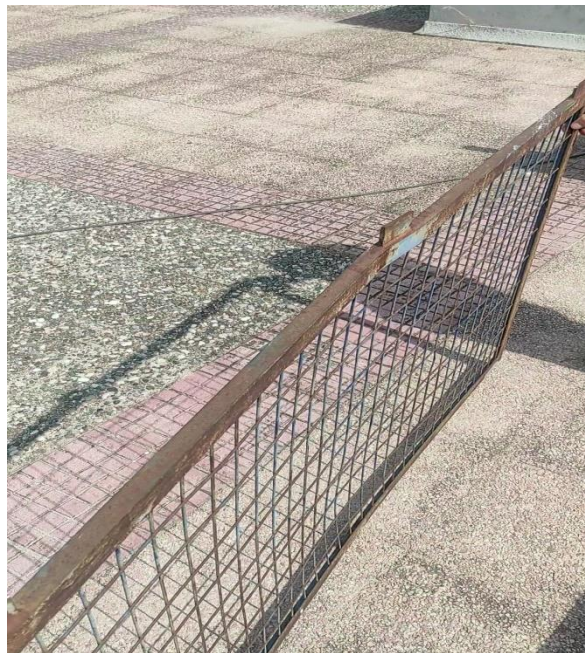
Εικόνα 4

3. Το εσωτερικό πλέγμα της μεταλλικής κατασκευής δέχτηκε μεγάλη ώθηση με αποτέλεσμα να στραβώσει η σιδερογωνιά στο πάνω μέρος όπως φαίνεται και στις επισυναπτόμενες Εικόνες 4 και 5 και να υποχωρήσει.
